**Umbau und Erweiterung
der Orgel in St. Anna, Olewig**

von Orgelbaumeister Hubert Fasen

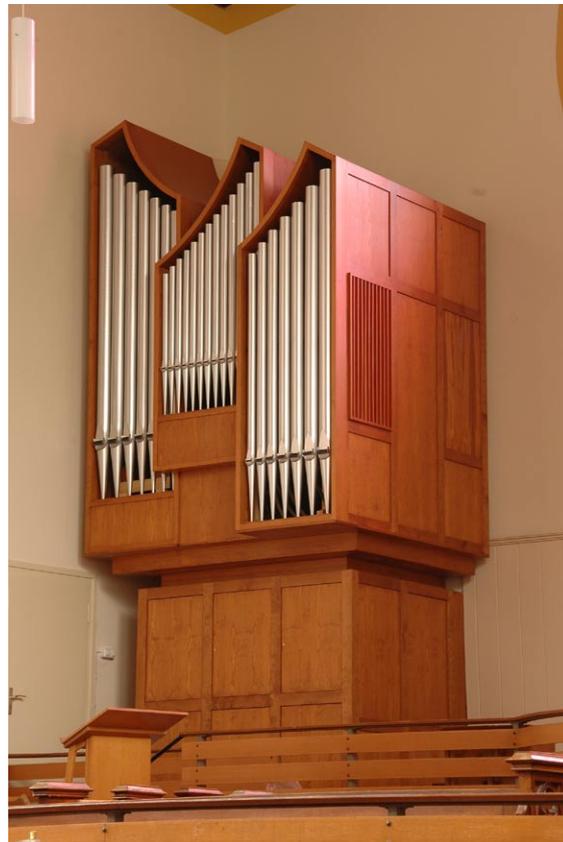
Bild 2: Das neue Orgelgehäuse für die Pedalregister.

Zur Unterbringung der Pedalwindladen und-pfeifen wurde ein zweites Gehäuse neu angefertigt. Es lehnt sich in Gestaltung und Ausführung an das vorhandene Gehäuse an, ist allerdings etwas kleiner ausgeführt.

Im Untergehäuse wurde der vorhandene Platz genutzt, um Notenschränke einzubauen. Das Gehäuse ist selbsttragend und wurde noch zusätzlich in der Wand verankert.

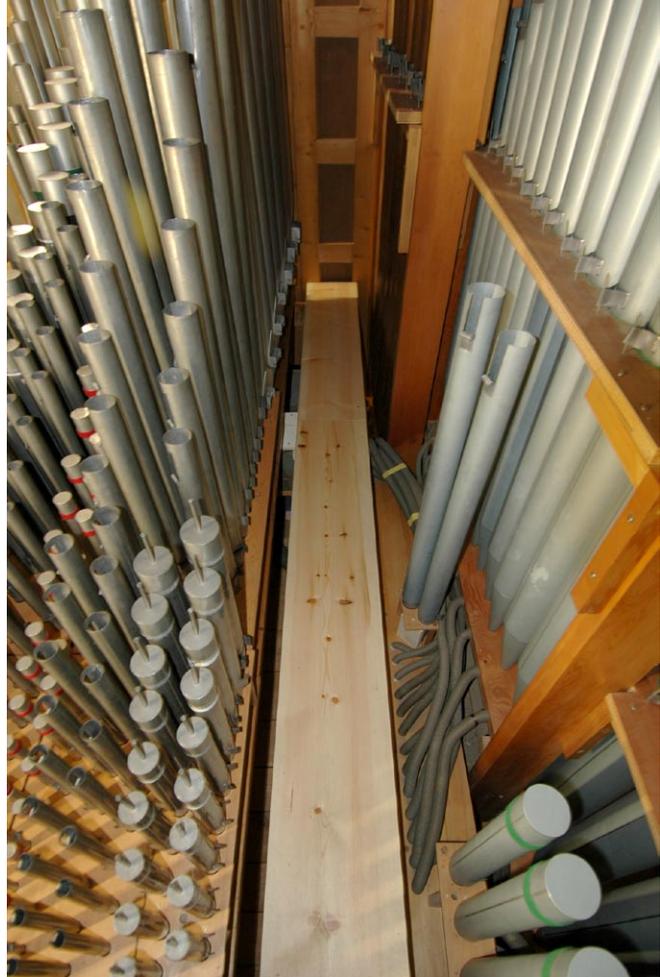
Bild 3: Blick auf den Laufboden zwischen Hauptwerkslade und Prospekt.

Stimmgang zwischen Windlade und Prospektpfeifen eingebaut, so dass der Prospekt jetzt erstmals stimmbar ist.

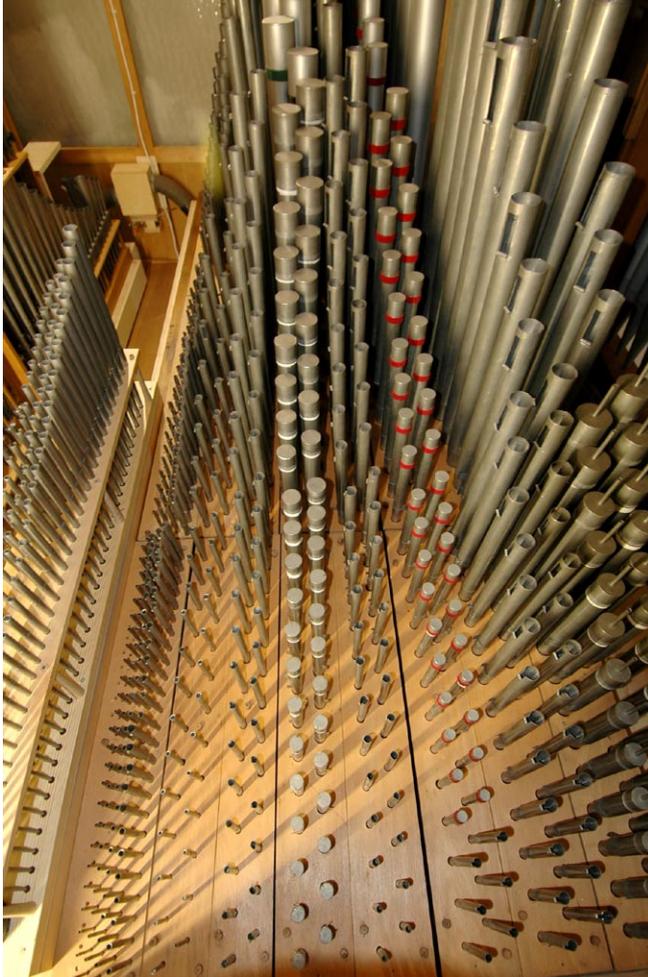
Bild 4: Blick auf die Pfeifen des Hauptwerks. Links ist die neue Cornett - Kanzelle erkennbar.

Die vorhandenen Windladen wurden überarbeitet. Die Pedalwindladen wurden geteilt und neu zusammengelegt, um im neuen Gehäuse Platz zu finden. Im Rahmen der Arbeiten wurden einige Dispositionsänderungen vorgenommen, für die z.T. neue Windladen bzw. Einzelregisterkanzellen angefertigt wurden. Die pneumatische Trompetenkanzelle des Hauptwerks wurde elektrifiziert und bis zum 4' erweitert. Es wurde an dieser Stelle eine neue Cornett-Kanzelle eingebaut (ab g°). Die erweiterte Trompetenlade fand ihren Standort an der Orgelrückwand.

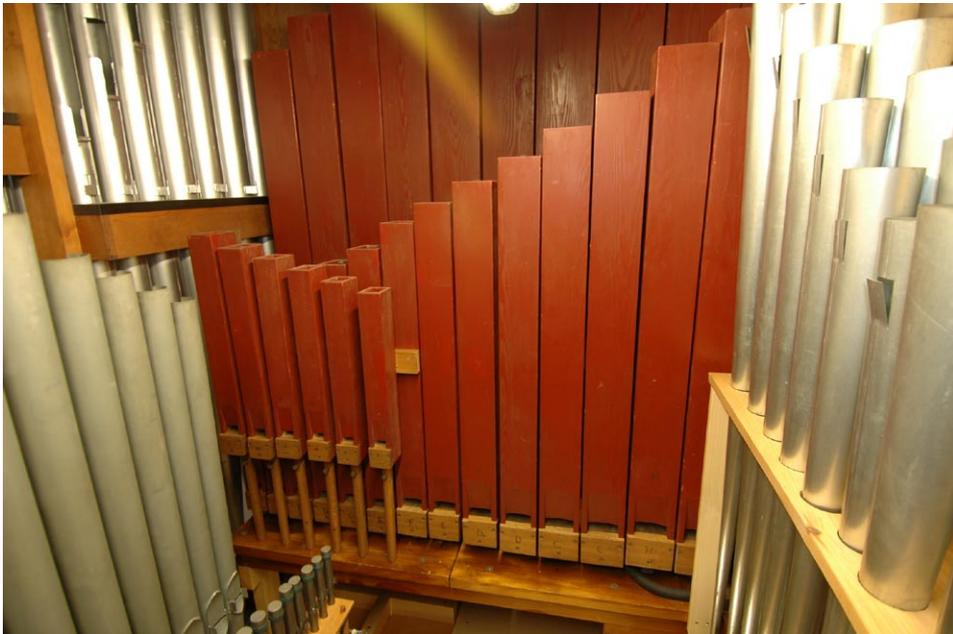
Bild 5: Die Pfeifen im Pedalgehäuse: im Hintergrund die Pfeifen der Gedecktreihe 16', 8', 4', links ist der Choralbaß 4' und rechts das Fagott 16' erkennbar.

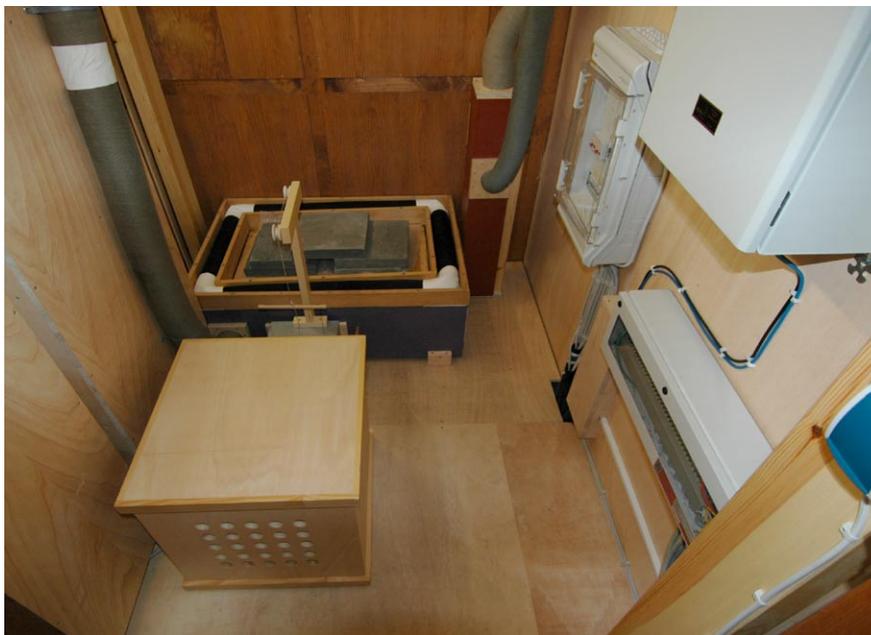
Im alten Gehäuse befand sich der zentrale Vorbalg unerreichbar unter der Orgel in die Empore eingebaut. Da hier keine Reparatur vorgenommen werden konnte, wurde dieser Balg stillgelegt und ein neuer

Bild 6: Im Untergehäuse der „Pedalorgel“: links vorne der Winderzeuger im gedämmten Kasten, dahinter der neue Schwimmerbalg. Rechts an der Orgelrückwand ist die Stromversorgung und die Steuerelektronik für die Pedalpfeifen zu sehen.

Zur Versorgung der Pedalregister wurde im neuen Gehäuse ein neuer, separater Winderzeuger und ein neuer Schwimmerbalg montiert.

Vorbalg innerhalb des Orgelgehäuses installiert. Der vorhandene Winderzeuger erhielt, ebenso wie der neue Motor, einen gedämmten Motorkasten mit Ansaugfilter. Nun sind alle Bestandteile der Windversorgung erreichbar und können gewartet und ggf. repariert werden.

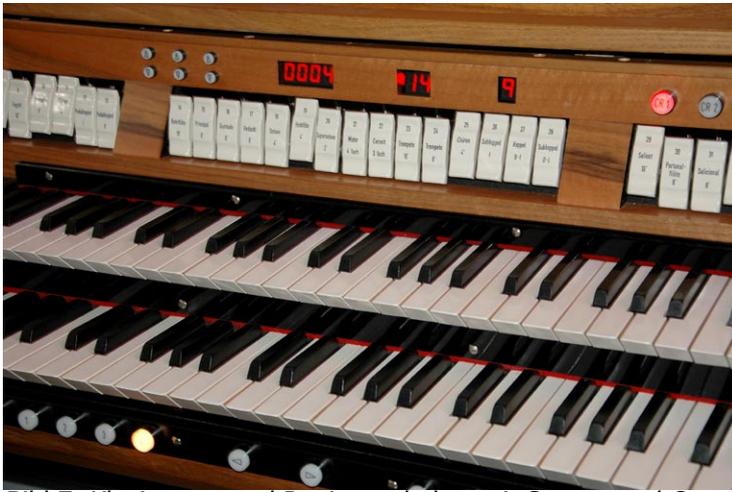
Bild 7: Klaviaturen und Registerschalter mit Setzer- und Crescendo- Anzeige.

Als Spielhilfe erhielt die Orgel eine Setzeranlage mit 4000 Speicherplätzen. Die Registrierungen können in vier Speicherebenen abgelegt werden, von denen drei mit Schlüsselschaltern gegen Veränderungen abschließbar sind.

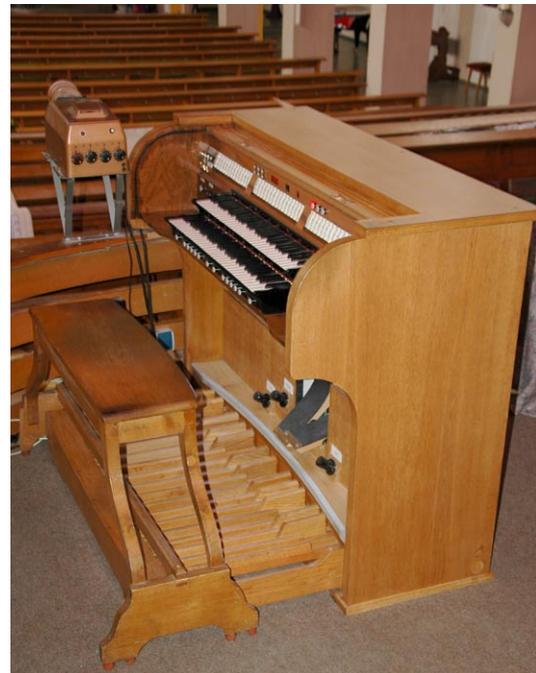
Dementsprechend verschlechterte sich der Zustand der Orgel im Laufe der Jahre zusehends. Neben einer starken Verschmutzung und Verstimmung im Pfeifenwerk zeigten sich immer wieder elektrische Ausfälle im Spieltisch, die den Organisten das Leben schwer machten. Schließlich gab es Überlegungen, etwas an diesem Zustand zu ändern. Nachdem Neubaugedanken aus Kostengründen schnell wieder verworfen wurden, kam die Frage nach einem tragfähigen und nachhaltigen Sanierungskonzept auf, das bei vertretbaren Kosten eine deutliche Verbesserung des Instrumentes bieten sollte.

Bild 8: Der umgebaute Spieltisch am alten Standort.

Der vorhandene Spieltisch wurde in unserer Werkstatt „entkernt“, neben dem Gehäuse wurden nur die Klaviaturen und die elektrischen Kontaktapparate weiterverwendet. Die Klaviaturen erhielten neue Garnierungen und wurden neu poliert. Beschädigte Kontakt-

drähte wurden erneuert und alle Kontaktflächen sorgfältig gereinigt und nachjustiert. Das Spieltischgehäuse wurde ausgebessert und neu lackiert. Das Registerbrett wurde unter Verwendung der alten Teile neu angefertigt.

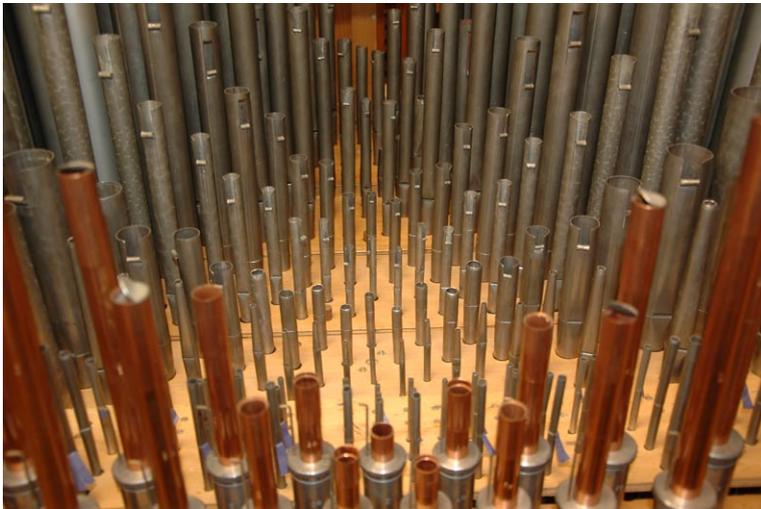
Bild 9: Die Pfeifen im Schwellwerk. Im Vordergrund das Krummhorn 8'.

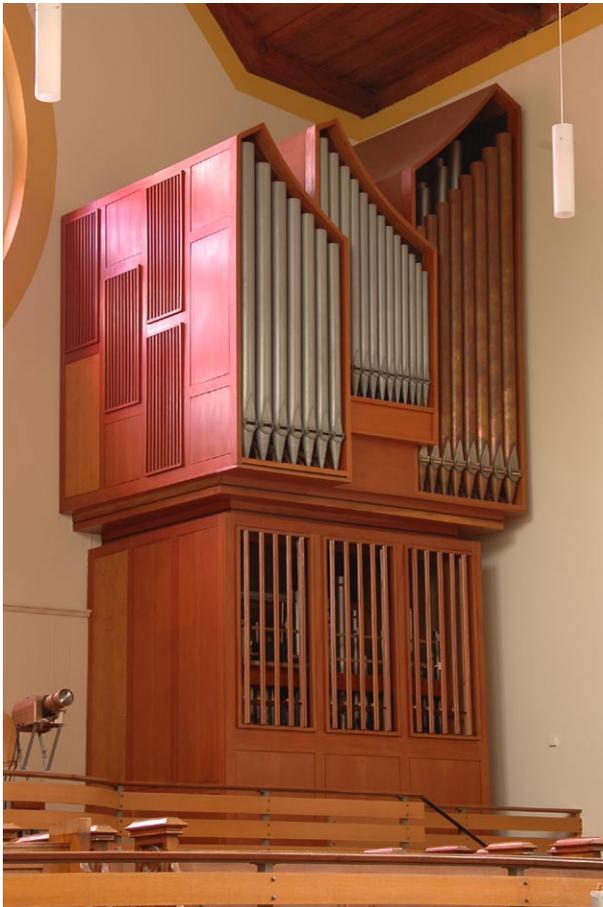
Das alte Orgelgehäuse wies konstruktive Mängel auf, die die Standfestigkeit beeinträchtigten. Wir haben das Gehäuse mit einer Rückwand versehen und stabilisiert. Lose Gehäusefüllungen wurden befestigt und es wurde eine neue Arbeitsbeleuchtung im Inneren montiert. Die Zugangstüren von Haupt-

Bild 10: Das alte Orgelgehäuse nach dem Umbau.

und Schwellwerk wurden neu angefertigt. Das Schwellwerk wurde besser abgedichtet und eine neue Betätigung für die Schwellerjalousien eingebaut. Im Schwellwerk wurde die Trennwand hinter der Windlade beseitigt. Dadurch ist jetzt ein Stimmgang im Werk vorhanden, von dem aus alle Pfeifen gut zugänglich sind. Im Hauptwerk wurde ein

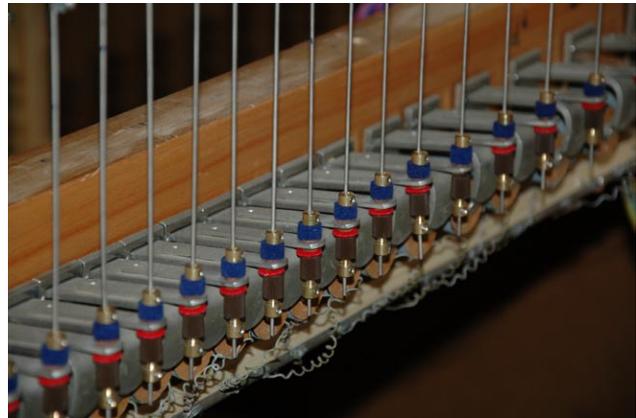
Bild 11: Die Tonventilmagnete unter der Schleiflade im Schwellwerk.

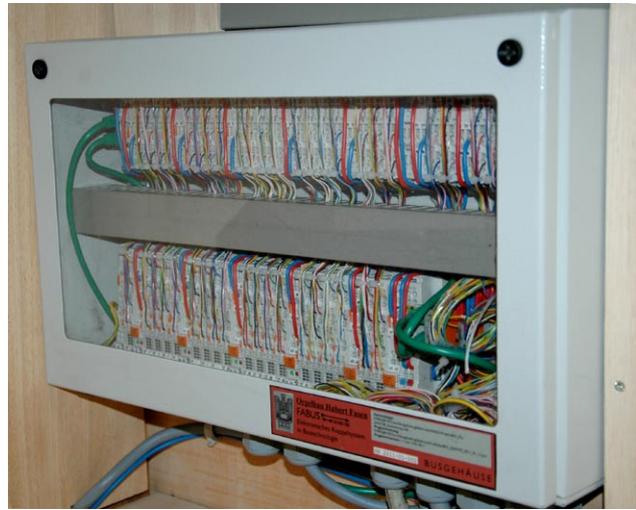
Bei der Ausführung der Orgel waren die späteren Probleme des Instrumentes bereits angelegt: in der elektrischen Steuerung kam es wegen der Vielzahl der angeschlossenen Einzelwindladen zu einer Überlastung der Tastenkontakte. Die Gehäusekonstruktion ergab zusammen mit den vorgegebenen Abmessungen der gebrauchten Windladen, dass das Instrument zu Wartungs- und Stimmungszwecken kaum zugänglich war.

Bild 12: Die Empfangsstation des FABUS- Systems im Manualgehäuse. Hier sind die Windladen angeschlossen.

Zur Ansteuerung von Tönen und Registern ist ein Bussystem installiert worden. Alle Eingangssignale (Manual-, Pedaltasten und Registerschalter) sind im Spieltisch an einen zentralen Prozessor angeschlossen. In den beiden Orgelgehäusen befinden sich die Empfängerstationen. Sie sind modular aufgebaut und erlauben mit geringem Aufwand auch spätere Erweiterungen. Zur Datenübertragung dient eine industrielle Netzwerktechnik.

Mit diesem System unterliegen die Tastenkontakte keinem merklichen Verschleiß mehr. (Sub-)Koppeln und Transmissionen sind durch diese Technik mit geringem Aufwand realisierbar und können bei Bedarf angepasst werden. So haben wir im Laufe der Intonation noch einige Verbes-
