Eine englische Orgel in der Eifel

*Die restaurierte Nelson & Co. - Orgel
in der Pfarrkirche St. Michael in Reifferscheid*

Von Hubert Fasen und Walter Friehs

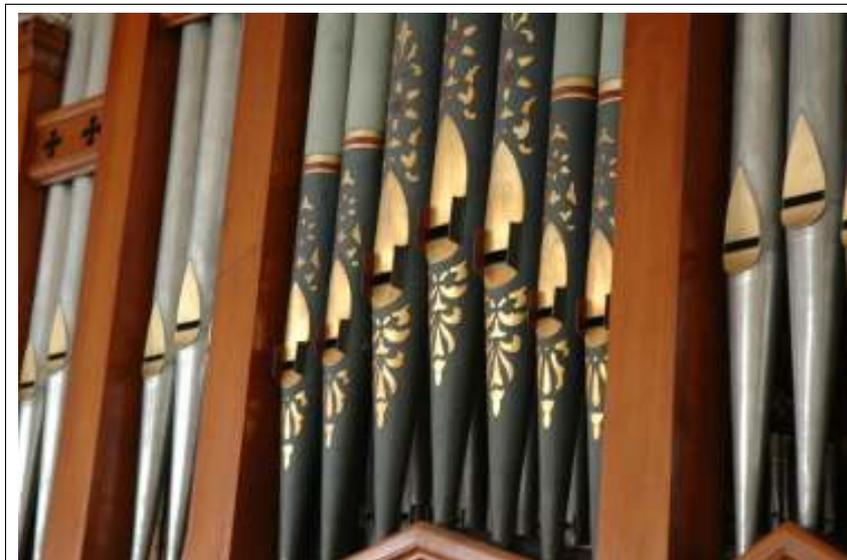
Abbildung 4: Detailansicht des Seitenprospektes. Die unbemalten Pfeifen wurden von uns ergänzt.

Da das Instrument nur mit dem Spieltisch zur Emporenmitte hin aufgestellt werden konnte, entstand die Idee, den originalen Prospekt mit angepassten Proportionen in den Gewölbebogen auf die Brüstung zu stellen. Für den jetzt seitlichen Prospekt über dem Spieltisch wurde ein neuer Rahmen angefertigt. Die Zierelemente wurden den vorhandenen entsprechend gestaltet, als Pfeifen kamen die übrigen, im Hauptprospekt nicht mehr unterzubringenden, bemalten Pfeifen des Open Diapason 8' zum Einsatz. Zusätzlich wurden noch stumme Pfeifen aus unserem Firmenbestand eingebaut, die durch Vergoldung der Labien an die übrige Gestaltung der Orgel angepasst wurden.

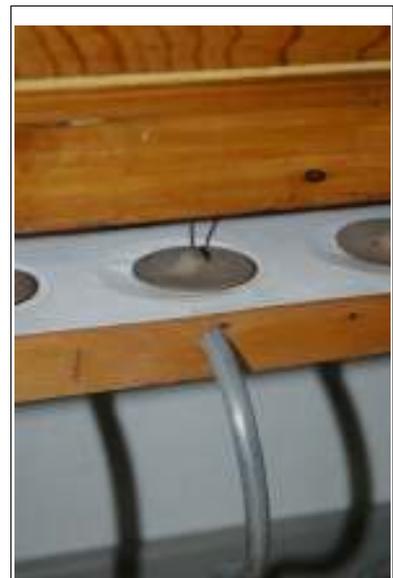
Abbildung 5: Detail der pneumatischen Tonsteuerung im Pedal.

Die Pfeifen der beiden Pedalregister werden pneumatisch angesteuert. Hier wurden alle Beledierungen neu angefertigt und alle pneumatischen Apparate sorgfältig

abgedichtet. Alle pneumatischen Verbindungen wurden aus gezogenem Bleirohr neu angefertigt.

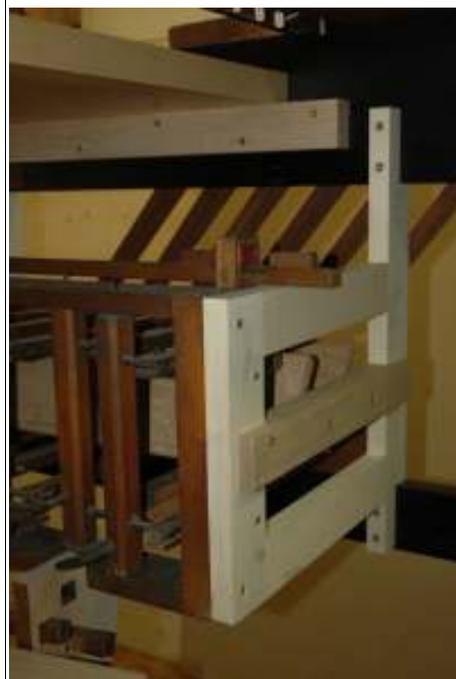
Abbildung 6: Neu angefertigter Tragrahmen für die Registerbetätigung des II. Manuals.

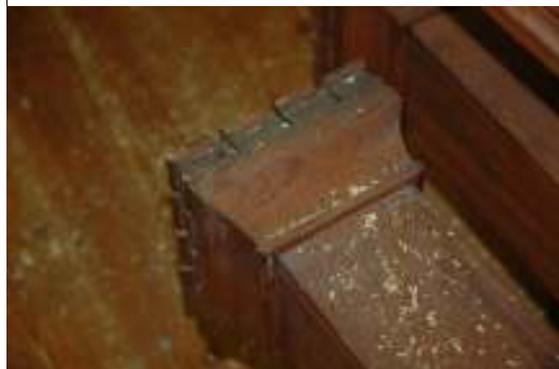
Abbildung 8: Detail Prospektrahmen in der Werkstatt.

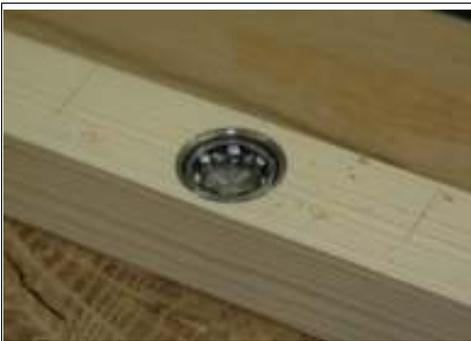
Abbildung 9: Kugellager für die Schwellerjalousien.

Einige Schwellerjalousien waren stark verzogen und wurden neu angefertigt, um die Schalldämmung zu optimieren. Alle Jalousien erhielten eine neue, leichtgängige Kugellagerung.

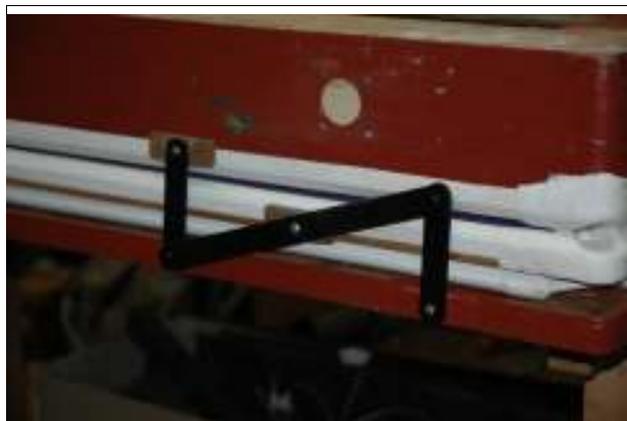
Abbildung 10: Eine neu belederte Balgecke in der Werkstatt. Zur Führung der Bewegung sind vier solcher Balgscheren montiert.

Der große Doppelfaltenbalg wurde neu beledert, damit für die nächsten Jahrzehnte eine zuverlässige Funktion gewährleistet ist. Die Balgfalten wurden zum Teil zur besseren Abdichtung neu papiert. Das neue Orgelgebläse erhielt einen gedämmten Schutzkasten

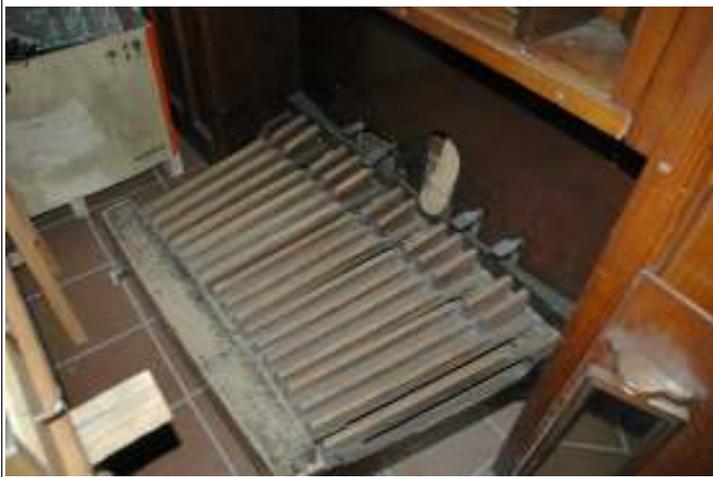
Abbildung 13: Die Pedalklaviatur im ursprünglichen Zustand.

Die Pedalklaviatur war stark ausgespielt. Die Klaviaturbeläge wurden z.T. erneuert und alle Austuchungen und Polster ersetzt. Schließlich wurde alles wieder lackiert und montiert. Die Manualklavaturen erhielten neue Garnierungen. Lose Tastenbeläge wurden nachgeleimt bzw. ersetzt.

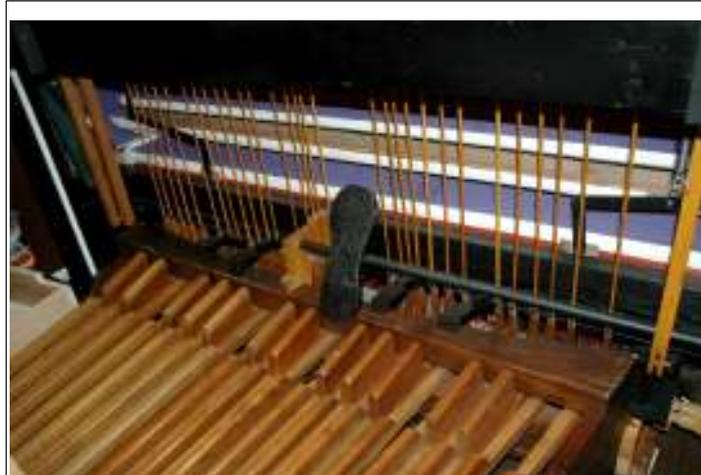
Abbildung 14: Die restaurierte Pedalklaviatur. Im Hintergrund sind der Balg und die Abstrakten der Pedalkoppel zu sehen.
