Eine englische Orgel in der Eifel

*Die restaurierte Nelson & Co. - Orgel
in der Pfarrkirche St. Michael in Reifferscheid*

Von Hubert Fasen und Walter Friehs

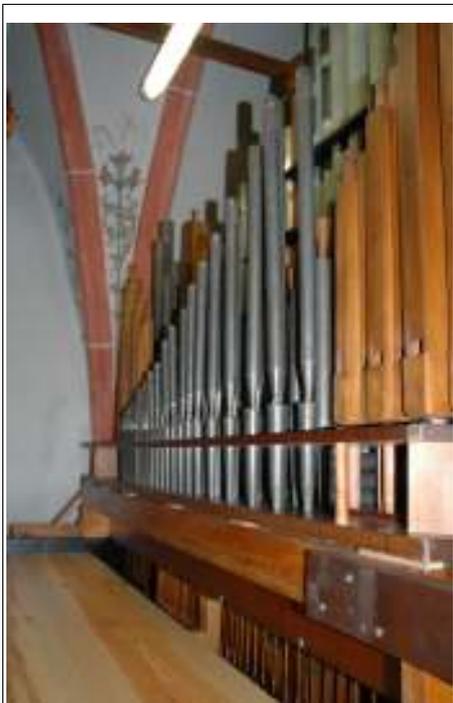
Abbildung 7: Blick auf die Pfeifen der Hauptwerkklade.

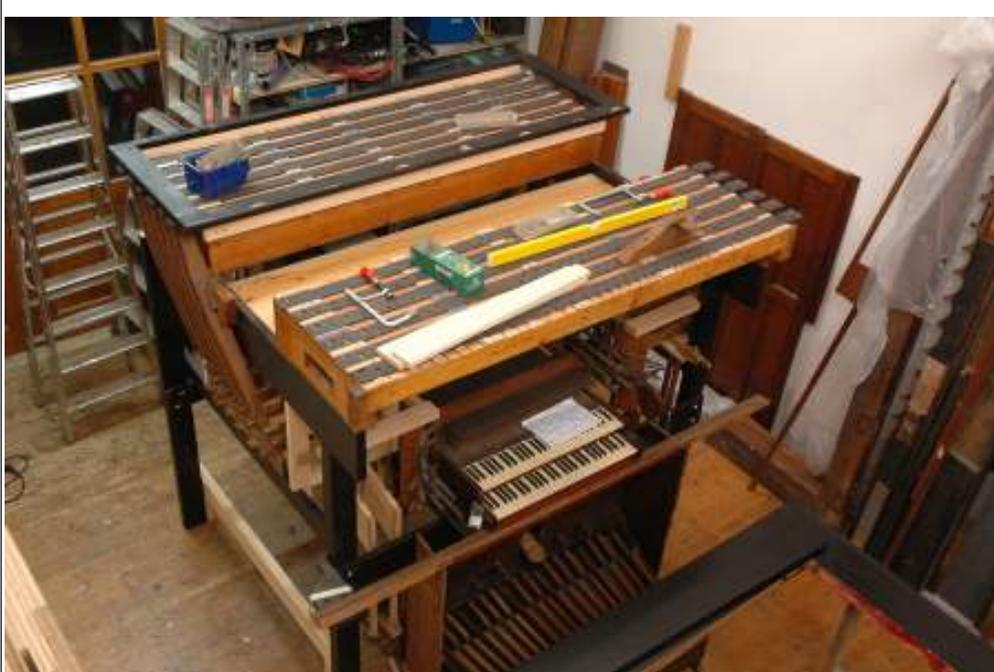
Abbildung 11: Der technische Apparat der Orgel während der Montage in unserer Werkstatt.

Die Register- und Spielmechanik wurde sorgfältig restauriert. Beschädigte Teile wurden neu

angefertigt. Um eine bessere Zugänglichkeit der Orgel zum Stimmen zu erreichen, wurde die Schwellwerkswindlade ca. 15 cm nach hinten verschoben, so dass zwischen den Werken mehr Platz für einen ausreichend breiten Laufboden entstand. Die Trakturen wurden entsprechend umgebaut. Einige überflüssige Öffnungen (für Schalter o.Ä.) in den Spielschrankwangen wurden verschlossen. Eine (englische) Besonderheit stellen die beiden verglasten Schiebetüren dar, mit denen der Spielschrank verschlossen werden kann.

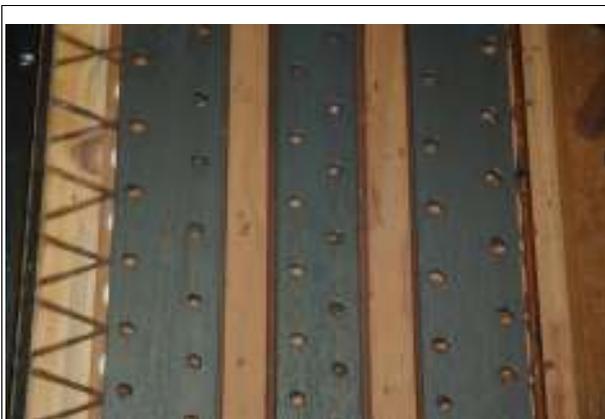
Abbildung 12: Blick auf die Schleifen des Schwellwerkes.

Die Windladen wurden aufwändig überarbeitet, um eine zuverlässige Funktion zu gewährleisten. Die Ventile wurden neu beledert und die Schleifen erhielten neue Dichtungen aus Liegelind. Alle Risse wurden sorgfältig ausgespundet und abgedichtet.
